PALVELUKESKUS KOTIKALLION SÄHKÖJÄRJESTELMIEN
KUNTOKARTOITUS

Opinnäytetyö
Kesäkuu 2018

Nimeke
Palvelukeskus Kotikallion sähköjärjestelmien kuntokartoitus

Toimeksiantaja
Juuan kunta

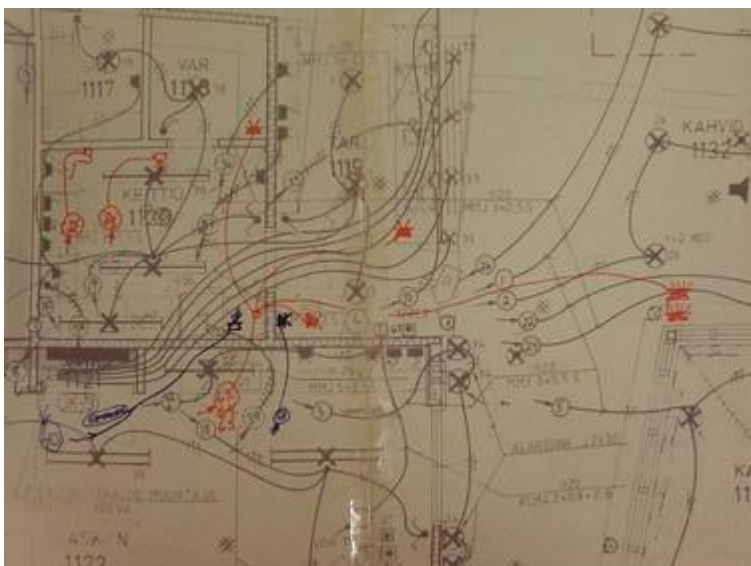
Kuva 1. JK 3 Johdotuskaavioon tehdyt muutokset.

Kunnantalolla säilytettävistä dokumenteista puuttui osa johdotuskaavioista ja jakokeskusten 4-8 sähkötekniset dokumentoinnit. Jakokeskuksiin tehtyjä muutoksia ei ole merkitty kaikkiin keskus- ja johdotuskaavioihin (kuva 1). Jakokeskusten johdotuskaaviot ovat myös huonokuntoisia ja leikattuja paloja kokonaisesta piirroksesta (kuva 2). 807-04 Dementiaosaston johdotuskaavio

Korjausehdotus: Tehdyt muutokset päivitetään kunnantalolla säilytettäviin piirustuksiin nykyistä järjestelmää vastaavaksi ja toimitetaan paperitulosteina jakaja pääkeskuksille.

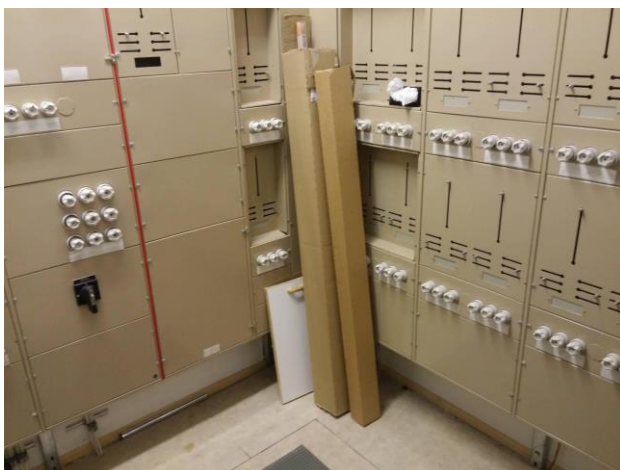
Kuva 3. Sähköpääkeskus.

Pääkeskustilassa säilytetään kiinteistöhuollon tarvikkeita (kuva 3). Keskustiloissa ei saa säilyttää sinne kuulumatonta tavaraa ja keskuksen edusta on pidettävänä vapaana. Ylimääräinen tavara sähkötilassa lisää palokuorman määrää ja voi toimia osasyynä palon nopeaan leviämiseen. [3]

Korjausehdotus: Pääkeskustilassa olevat ylimääräiset tavarat siivotaan. Johtojen varassa roikkuvat parikaapelirasiat kiinnitetään asianmukaisesti seinään. Pääkellon kotelo puhdistetaan ja läpiviennit tukitaan sekä kaapelit asetellaan asiallisesti asennuslistan sisään. Lämpenevistä sulakkeista on syytä tarkastaa sulakekannat, ettei ne ole hapettuneet sekä JK IV 3 keskuksen pääkytkimen liitokset huonontuneen kosketuksen varalta. 127 sulakekannat on vaihdettava oikean kokoisiksi.

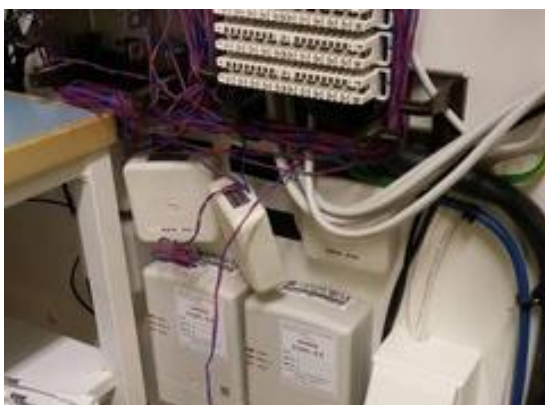
Kuva 4. Parikaapeli rasiat.

Kuvassa 4 seinään teipillä kiinnitetyt parikaapelirasiat irronneet ja roikkuvat johtojen varassa.

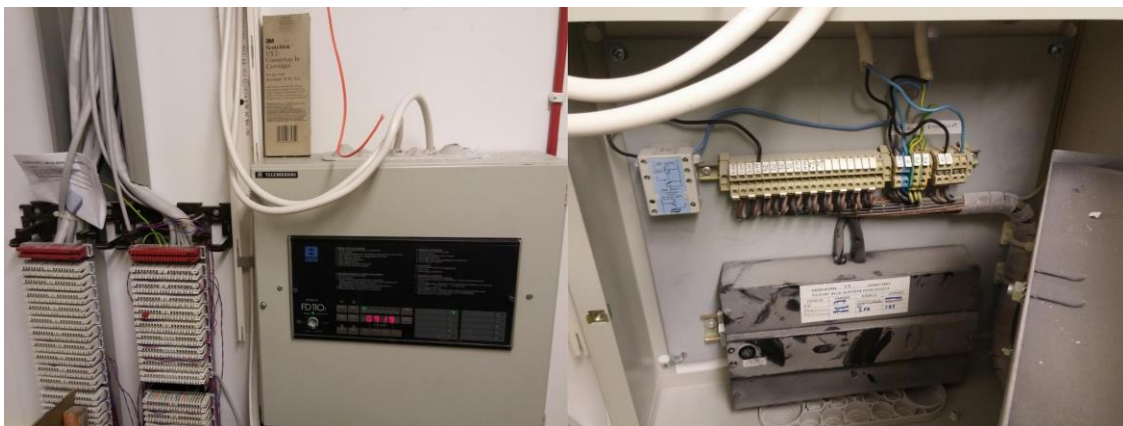
Kuva 5. Pääkello.

FD110-pääkellon kotelon sisällä pölyä ja roskaa johtuen puuttuvista läpivientikumeista (kuva 5). Sähkölaitteen sisälle joutuvat irralliset esineet, pöly ja roskat voivat vaurioittaa sähkölaitetta ja aiheuttaa vaaratilanteen. [3]. Pääkelloon tulevat kaapelit roikkuvat epäsiististi asennuslistan ulkopuolella.

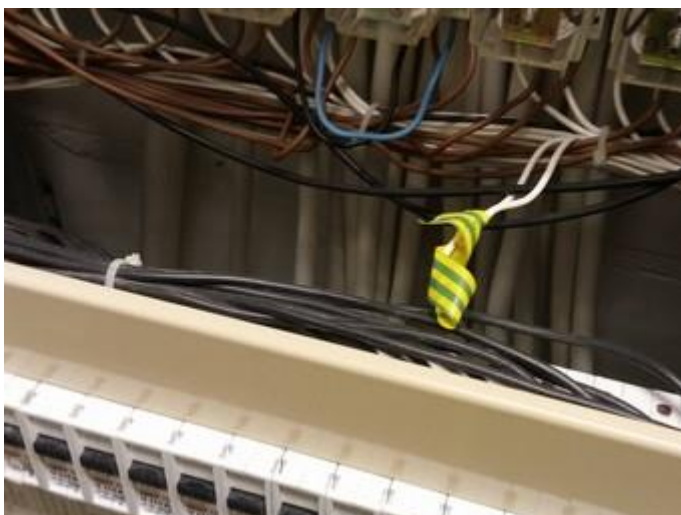
Kuva 6. KO7-releen johdot.

Rele KO7:n johtimet otettu pois käytöstä ja jätetty irralliseksi keskuksen sisään suojaamatta (kuva 6). Keskusten sisällä ei saa olla irrallisia johtimia.

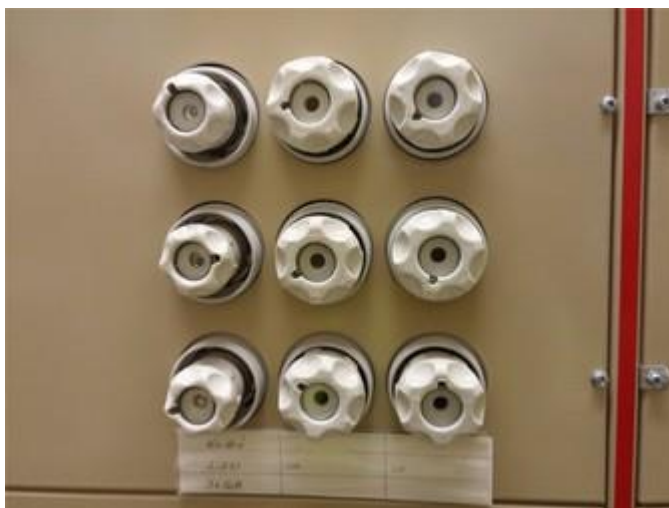
Kuva 7. Pääkeittien sulakkeet.

Pääkeittiön lieden sulakekannet (kuva 7) ovat muita keskuksen kansia pienemmät eivätkä anna samaa kosketussuojaa kuin alkuperäisen kokoisen kannet.

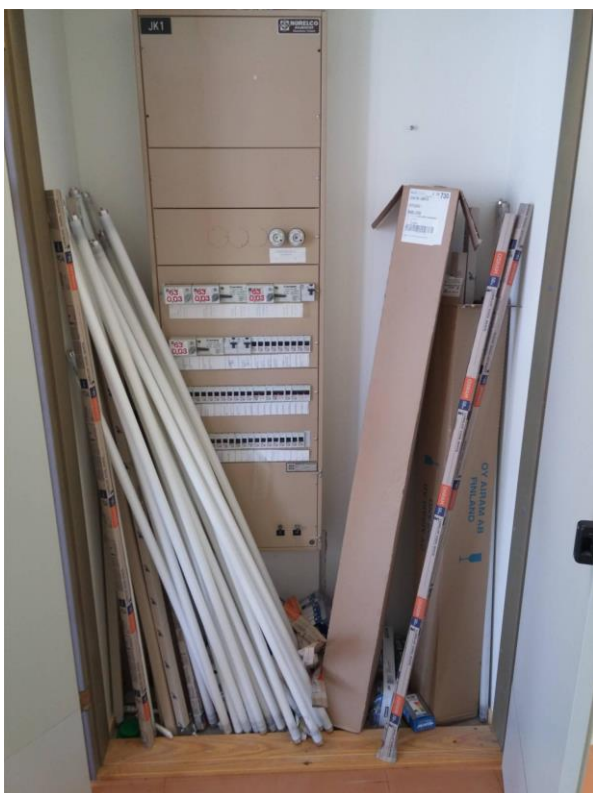
Kuva 8. JK 1.

Jakokeskus 1:n tilassa paljon sinne kuulumatonta tavaraa. JK1:n keskuskaaviot olivat näiden alla alimpana (kuva 8). JK 1 maadoituskiskosta lähtevä suojamaadoitus johdin oli käytävän välikatossa kaapelihyllyn päällä. Johdin on tarkoitettu luultavasti kaapelihyllyn potentiaalintasaukseen mutta jätetty kytkemättä.

Korjausehdotus: Ylimääräiset tavarat siivotaan ja potentiaalintasausjohdin kiinnitetään asiallisesti.

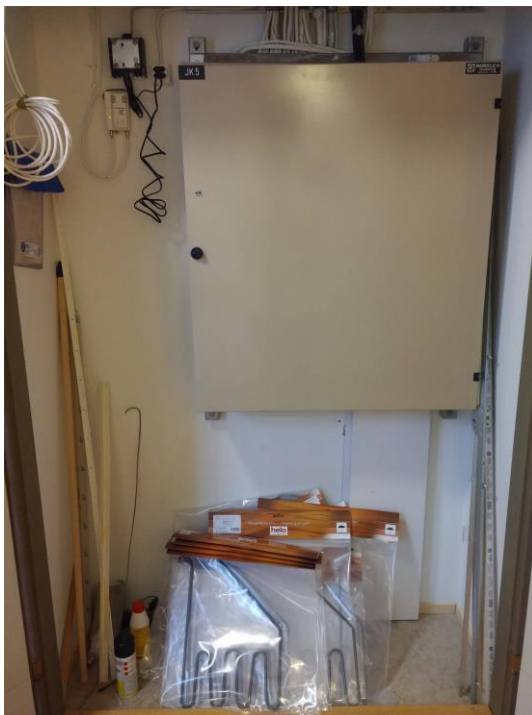
Kuva 10. JK 5.

Jakokeskus 5 tilassa säilytetään helposti syttyviä nesteitä ja sinne kuulumatonta tavaraa (kuva 10).

Korjausehdotus: Ylimääräiset tavarat siivottava keskustilasta. Keskuksen etupelti on kunnostettava tai kokonaan vaihdettava, jotta keskus täyttää sille vaadi-

tun kotelointiluokan. Irralliset johtimet tulee kiinnittää keskuksessa asianmukaisin menetelmin viipyilemättä.

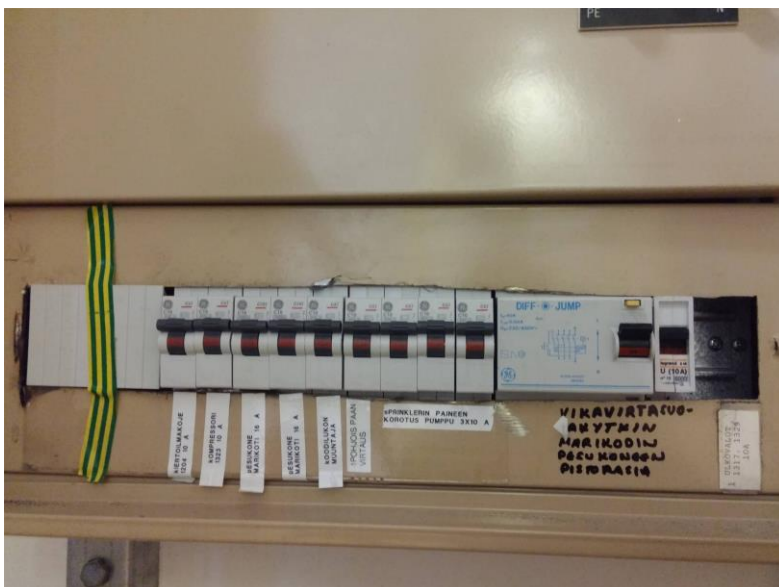
Kuva 11. Jälkiasennuksena liitetyt kojeet.

Keskukseen lisätty kojeita joiden aukko tehty epäasiallisesti kulmahiomakoneella eikä keskus enää täytä sille vaadittua IP-luokitusta eikä ole kosketussuojattu (kuva 11). SFS6000-7-729 liitteessä 729x kerrotaan seuraavaa keskusten perussuojauksesta:

Maallikoiden käyttöön tarkoitettujen keskusten kotelointiluokan pitää olla SFS-EN 60439-3 tai SFS-EN 61439-3 mukaan IP2XC (suojattu työkaluilta) kun keskus on käyttövalmis. [4, 534.]

Lisäkirjaimen C koestuksessa 2,5 mm halkaisijaltaan, pitkä jäykkä puikko saa työntyä täyteen 100 mm mittaansa mutta pysäytyspallo (Ø 35 mm) ei saa läpäistä aukkoa sekä koepuikolla on oltava riittävä etäisyys vaarallisiin osiin. [5, 162.]

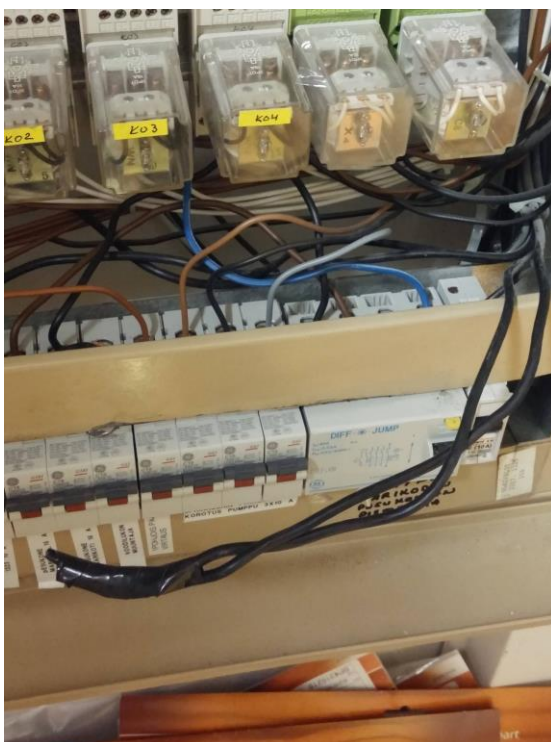
Kuva 12. Puutteellisesti jatkettu johdin.

Keskuksen kannen takana oli 2kpl 2,5mm:n johtimia teipattu yhteen, kun kaapelin jatkaminen kuuluu tehdä asianmukaisilla liittimillä. Johtimet olivat jännitteellisiä mikä aiheuttaa sähköiskun vaaran (kuva 12).

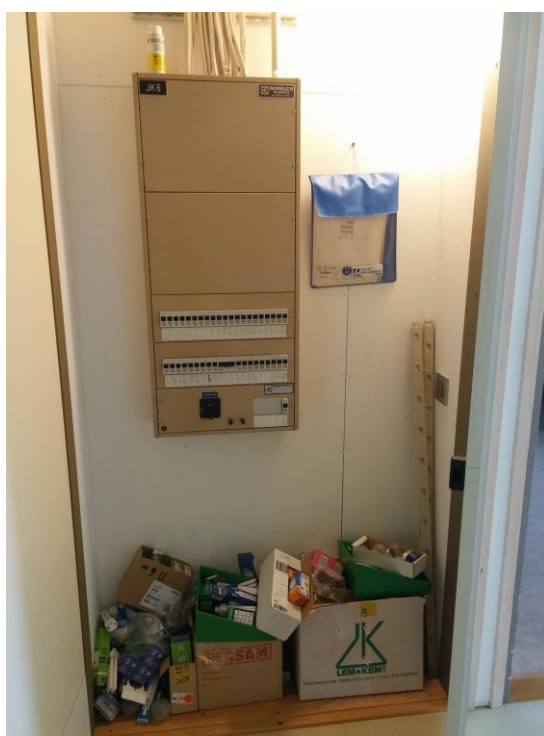
Kuva 13. JK 6.

Jakokeskus 6:n tilassa säilytetään sinne kuulumattomia tavaroita (kuva 13).

Korjausehdotus: Keskustila on siivottava ja irrallinen johdin kiinnitetään asianmukaisesti

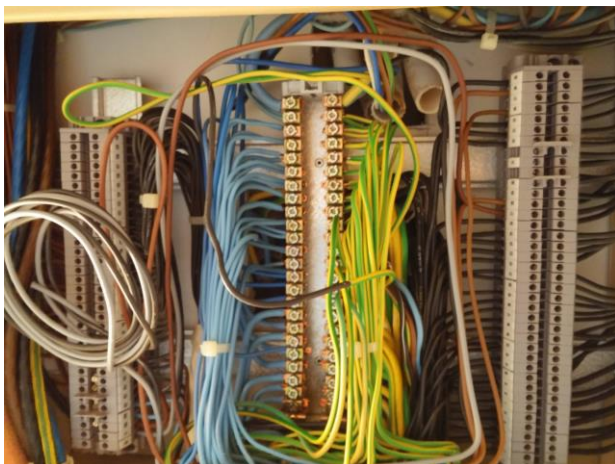
Kuva 14. Suojaamaton johdin.

Keskuksen sisällä on irrallinen ja suojaamaton harmaa johdin (kuva 14).

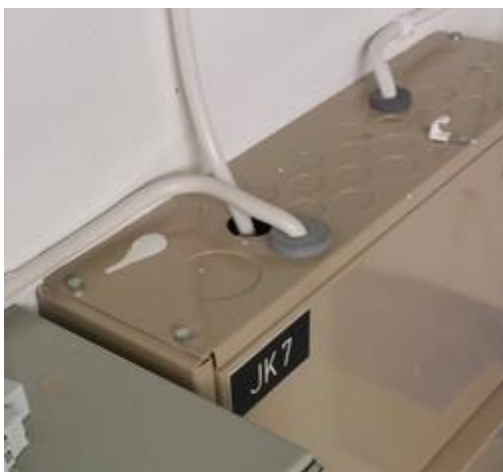
Kuva 15. JK7.

JK7:n läpivientikumi puuttuu ja keskukselle asetettu kosketussuojaus ei täyty (kuva 15).

Korjausehdotus: Läpivienti on tukittava ja irrallinen johdin päätetään asianmukaisesti.

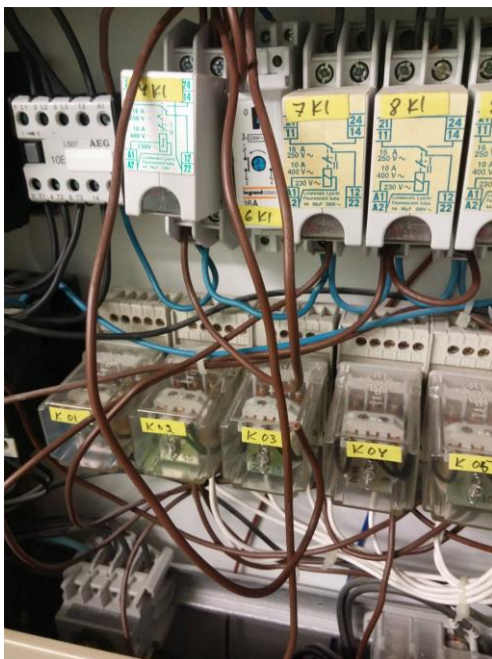
Kuva 16. Kiinnittämätön johdin.

Keskuksen sisäpuolella on irrallinen ja suojaamaton ruskea johdin (kuva 16).

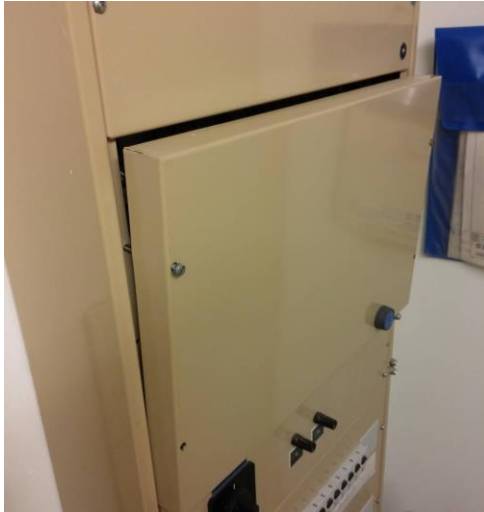
Kuva 17. JK8.

JK8 keskuksen etupelti ei ole asiallisesti kiinnitetty, osa peltin kiinnitysruuveista puuttuu ja loput ovat vääntyneet. Keskuksen kosketussuojaus jää puutteelliseksi peltin ja keskuksen väliin jäävän raon vuoksi (kuva 17).

Korjausehdotus: Keskuksen suojapellin kiinnitys korjataan niin että se täyttää sille luokitellun koteloinnin ja suojauksen.

6 JÄNNITTEET	
Mitatut jännitteet	L1-N _____ V L2-N _____ V L3-N _____ V
Mittaamispaikka ja -ajankohta (klo) _____	
7 ARVIO SÄHKÖLAITTEISTOSTA JA SUOSITELLUT TOIMENPITEET	
<p>Jakokeskus 8 on muuten hyvässä kunnossa mutta keskuksen etupellin kiinnitys on vaurioitunut eikä keskus täytä sille määrättyä IP-luokitusta. Alapuolella korjausehdotus havaituille puutteille:</p> <p>- Keskuksen etupellin kiinnitys on korjatta niin se täyttää vaaditun IP20C -luokan</p>	
8 SEURAAVA TARKASTUS	
Seuraavan tarkastuksen suositusajankohta _____	
9 TARKASTUKSEN TEKIJÄ(T)	
Päiväys	Päiväys
28.03.2017	
Allekirjoitus ja nimen selvennys	Allekirjoitus ja nimen selvennys
10 TILAAJAN TAI HÄNEN EDUSTAJANSA KUITTAUS	
Pöytäkirja on suositeltavaa säilyttää ja tarvittaessa esittää.	
Päiväys	Allekirjoitus ja nimen selvennys

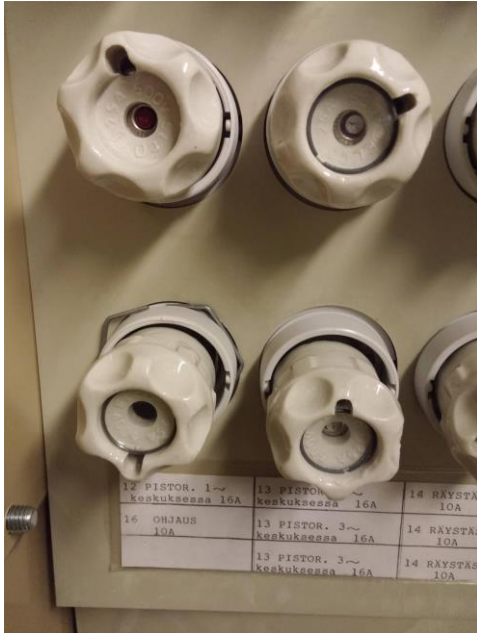
Jakokeskus IV1:n sulakkeen kansi on hajallinen (kuva 18). Kannesta puuttuu siihen kuuluva lasi jonka johdosta kansi ei ole kosketussuojattu.

Kuva 18. JK IV 1 viallinen sulakekansi.

Korjausehdotus: JK IV1:n sulakekansi on vaihdettava ehjään.

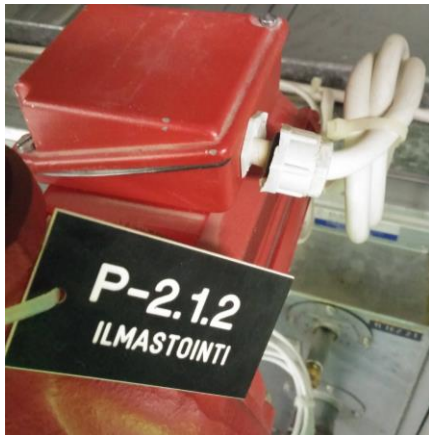
Jakokeskus IV 2:n tilassa olevan P-2.1.2-ilmanvaihtokoneen liitäntäkaapelin holkkitiiviste on vaurioitunut (kuva 19). Vaurioitunut vedonpoisto voi johtaa kaapelin mahdolliseen irtaamiseen.

Kuva 19. Hajonnut holkkitiiviste.

Korjausehdotus: P-2.1.2:n liitäntäkaapelin holkkitiiviste on vaihdettava uuteen ja irrallinen koje on kiinnitettävä asianmukaisesti keskuksen.

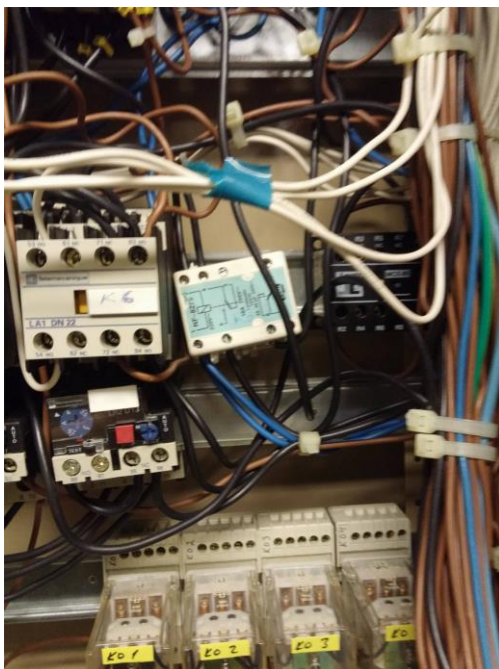
Kuva 20. JK IV2.

Jakokeskus IV 2:n rele roikkuu irrallisena keskuksen sisäpuolella (kuva 20). Keskuksissa ei saa olla irrallisia kojeita.

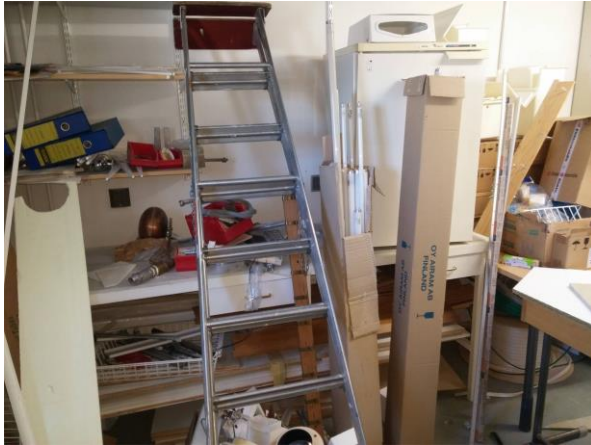
Kuva 22. Kiinteistöhuoltotila.

Kiinteistöhuoltotilaa käytetään pääasiassa varastona ja siellä on tavaraa tukkimassa kulkureittiä sekä viallinen jääkaappi, joka oli liitetty sähköpisteeseen (kuva 22). Tilassa on puretun purunpoistolaitteiston virrattomat kytkimet johdettuina.

Toimenpide-ehdotus: Kiinteistöhuollon tilat siivotaan ja ylimääräiset hajalliset sähkölaitteet ja tavarat hävitetään. Jakokeskuksissa säilytetyt kiinteistöhuollon tarvikkeet järjestellään keskitetysti kiinteistöhuollon tilaan. Purunpoistokytkimien käyttämättömät johtimet tulee vähintään tulpata.

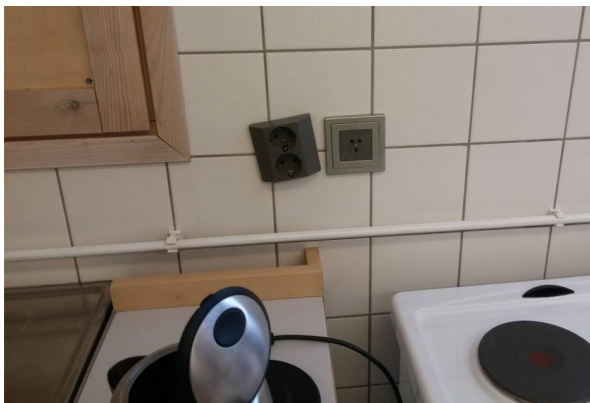
Kuva 23. Keittiön pistorasiat.

Pääkeittiön pistorasioista on osa löystynyt ahkeran käytön vuoksi (kuva 23). Päivittäisellä käytöllä olleeseen pistorasiaan saattaa syntyä mekaaninen vika, joka voi aiheuttaa huonon liitoksen. Huono liitos tuottaa lämpöä ja voi aiheuttaa kipinöintiä tai valokaaren [3]. Pistorasioiden elinkaari on ST-97.00:n taulukon mukaan 20-40 vuotta (liite 2).

Korjausehdotus: Vialliset pistorasiat valaisimet vaihdettava uusiin ja löystyneet vähintään kiinnitettävä asianmukaisesti.

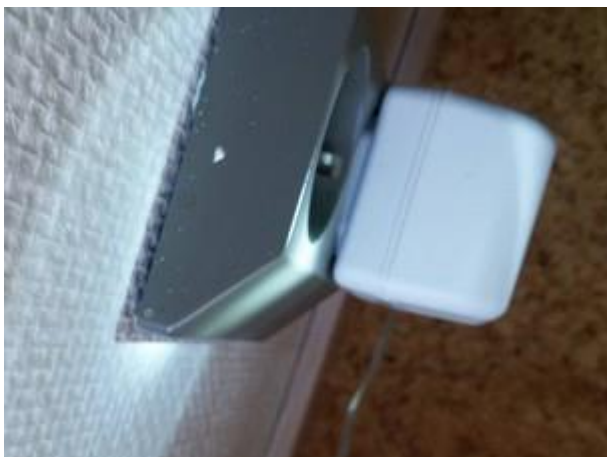
Kuva 24. Käytävän pistorasia.

Sähköpääkeskuksen vieressä käytävän pistorasian kiinnitys on löystynyt (kuva 24).

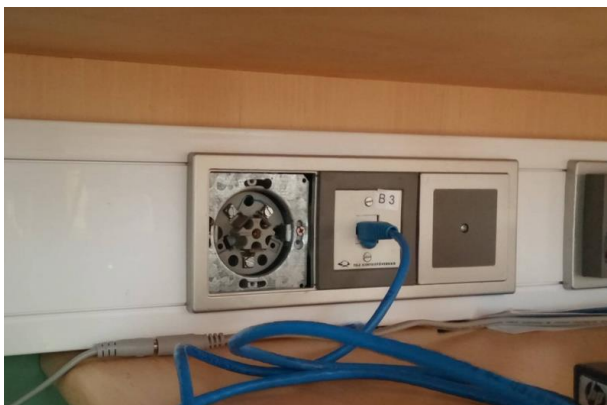
Kuva 25. Päivystäjän pöytä.

Päivystäjän tilan johtokanavan puhelinrasian kansi puuttuu (kuva 25).

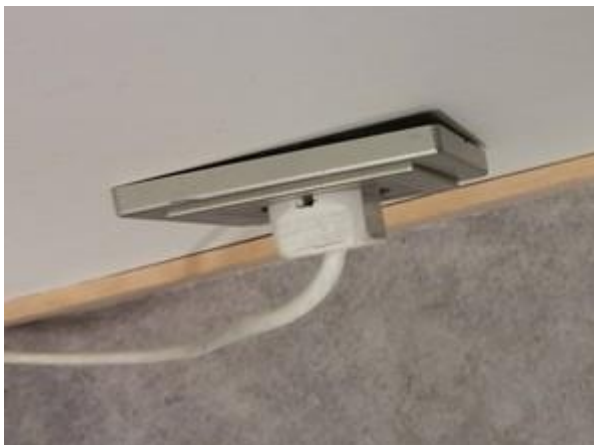
Kuva 26. Kuukkelin toimisto.

Kuukkeli toimiston pistorasian kiinnitys on löystynyt (kuva 26).

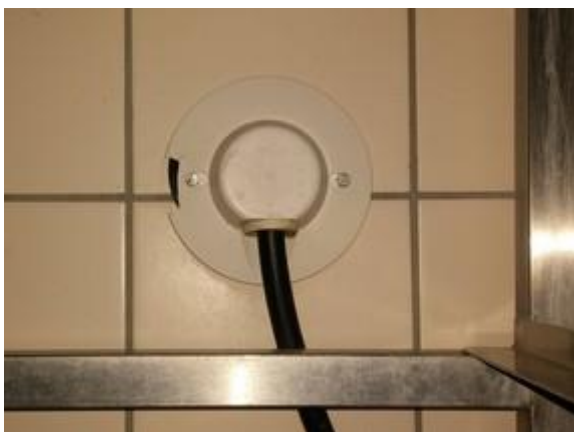
Kuva 27. Kojerasian kansi.

Kotikalliossa toimivan kahvilan kojerasian kannesta on murtunut osia irti (kuva 27).

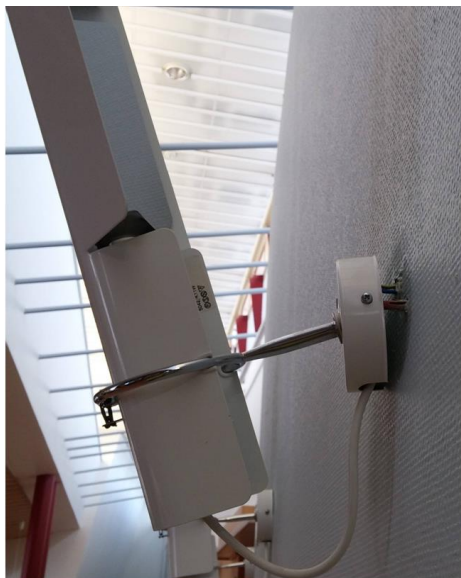
Kuva 29. Aulan valaisin.

Aulan valaisin on lähes kokonaan irronnut seinältä. Valaisimien elinkaari on yleensä 12-30 vuotta (liite 2).

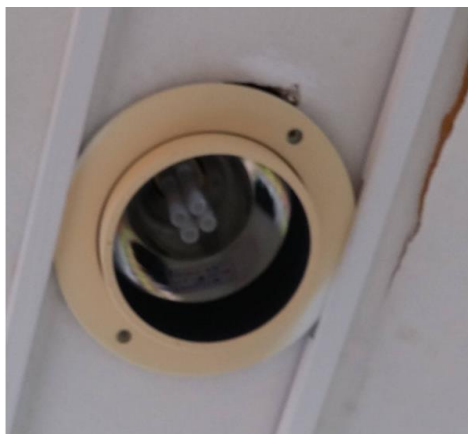
Kuva 30. Miikkulan edusta.

Miikkulan edustan valaisin ei ole kiinnitetty asianmukaisesti vaan lepää poikittaisten tukipuiden päällä (kuva 30).

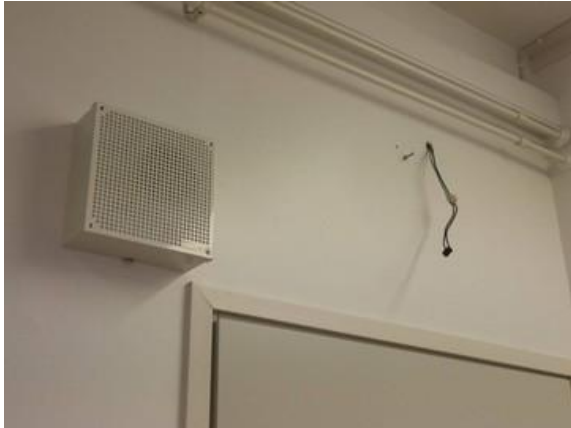
Kuva 31. Huoneen 1123B johtimet.

Hoituhuoneen seinällä roikkuu irrallisia johtimia (kuva 31).

Korjausehdotus: Seinältä roikkuvat johdot purettava tai päätettävä rasiaan, koje-rasian kansi on asennettava paikoilleen ja viallinen pistorasia on vaihdettava ehjään.

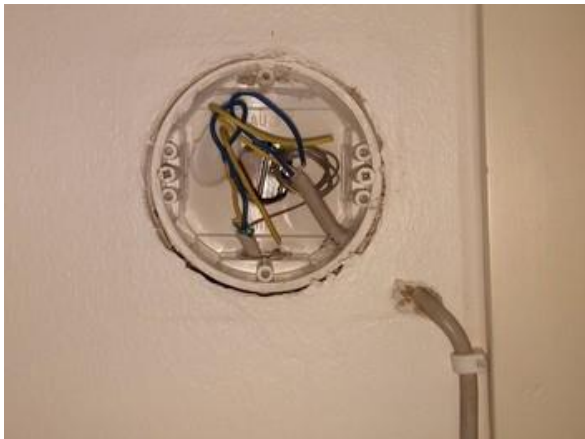
Kuva 32. Huoneen 1123B kojerasia.

Seinällä olevan käytöstä poistetun laitteen kojerasiasta puuttuu kansi (kuva 32).

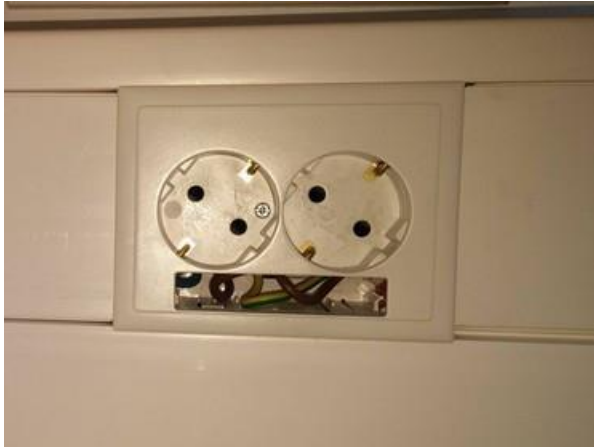
Kuva 33. Fysioterapia 1123A.

Toimiston johdinkanavassa hajallinen pistorasia (kuva 33).

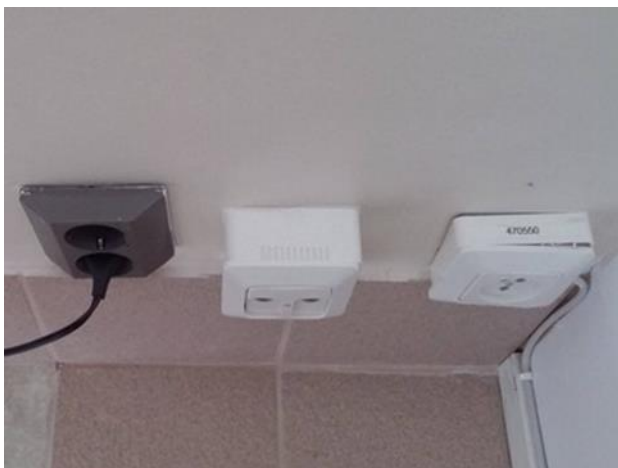
Kuva 34. Henkilökunnan taukotila.

Harmaat pistorasiat ovat löystyneet käytävältä ja henkilökunnan taukotilasta. Taukotilassa on hajallinen puhelinrasia (kuva 34).

Korjausehdotus: Vialliset pistorasiat sekä vessojen valaisimet on vaihdettava. Seinällä roikkuvat johdot on purettava tai päätettävä rasiaan ja valojen ohjauskaapin oven lukitus on kunnostettava.

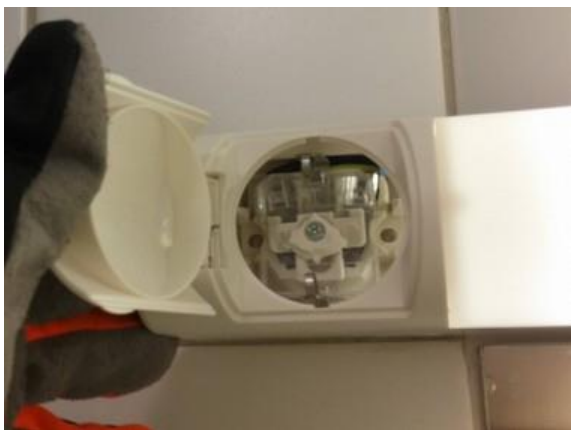
Kuva 35. Miikkulan valaisin.

Vessan loisteputkivalaisimen pistorasia hajonnut eikä ole kosketussuojattu (kuva 35). Kahden muun samantyyppisen valaisimen pistorasiat ovat myös murtuneen.

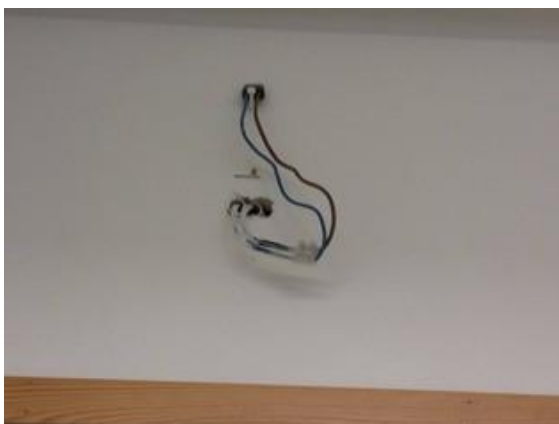
Kuva 36. Varasto.

Varaston seinällä roikkuu irrallisia johtimia (kuva 36).

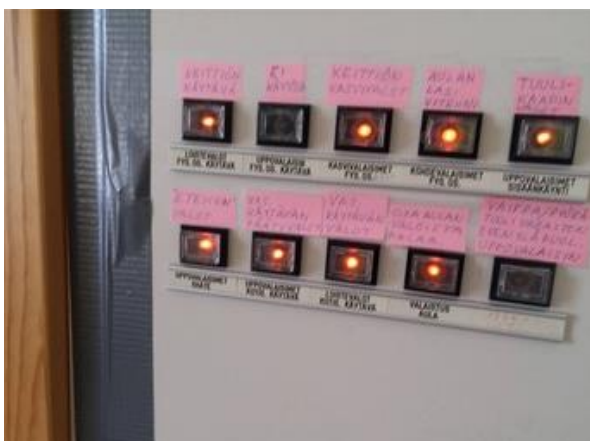
Kuva 37. Päivystäjän huone.

Päivystäjän huoneen valojenohjauskaapin ovi on teipattu kiinni (kuva 37).

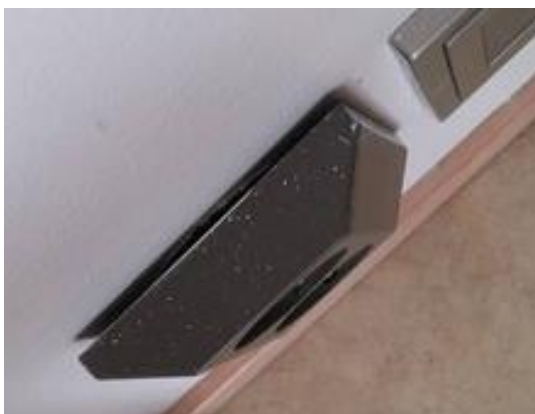
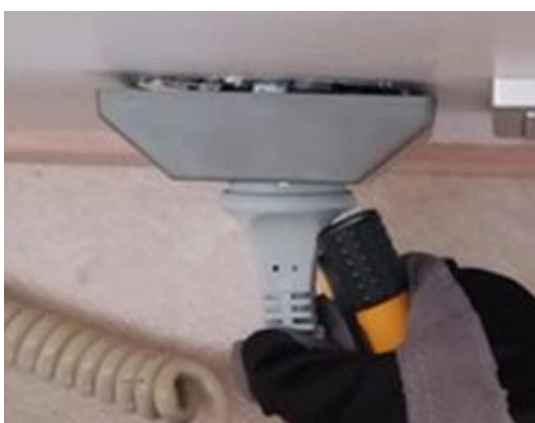
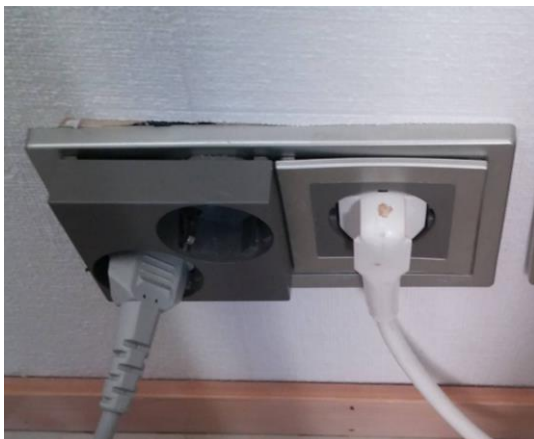
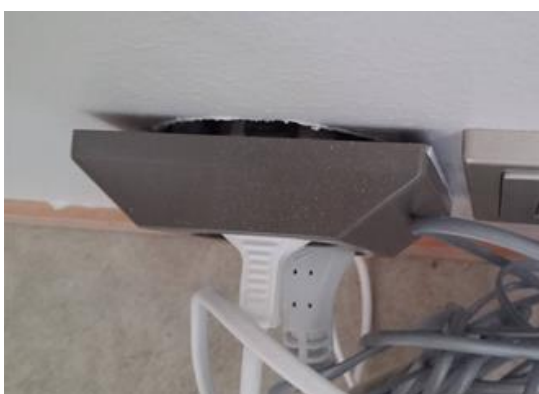
Asuntojen pistorasiat ovat huomattavasti huonompikuntoisia verrattuna muihin alueisiin (kuva 38, 39 ,40, 41). Huonokuntoisia ja vaurioituneita pistorasioita löytyi asunnoista A1, A4, A5, A6-A8, B9, C14, D16-D19 ja E21-24.

Kuva 38. Asunnon A1 pistorasia.

Kuva 39. Asunnon A2 pistorasia.

Kuva 40. Asunnon C15 pistorasia.

Kuva 41. Asunnon D18 pistorasia.

Korjausehdotus: Vialliset pistorasiat on vähintään vaihdettava ja harkittava kaikkien asuntojen kaikkien pistorasioiden vaihtoa kerralla, sillä muiden asuntojen pistorasiat saattavat olla muutaman vuoden aikana myös huonossa kunnossa. Pistorasioiden arvioitu elinkaari on 20-40 vuotta (liite 2). Koko henkilökunnalle pitää opastaa asukkaiden lieden/uunin käyttöoikeuksista.

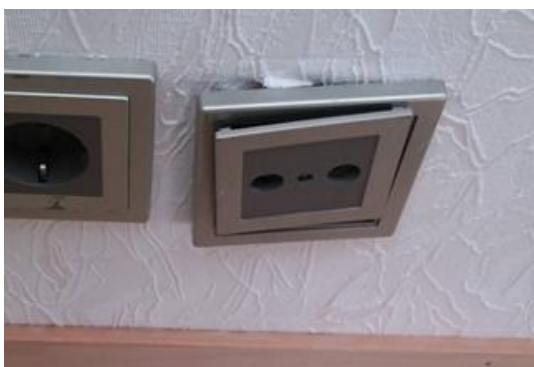
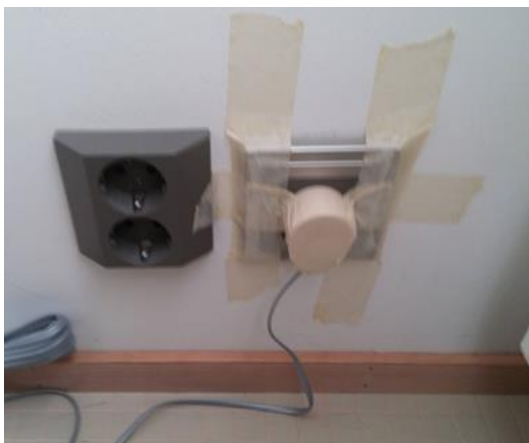
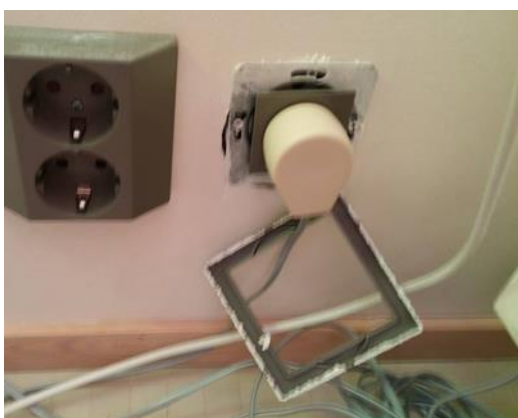
Puhelin- ja antenniliitântä pisteet ovat osassa asuntoja pahasti vaurioituneet ja kuluneet (kuva 42, 43, 44). Silmämääräisesti viallisia liitântäpisteitä oli asunnoissa A1, A5, C15, ja E22.

Kuva 42. Asunnon A1 antenniliitântäpiste.

Kuva 43. Asunnon C15 puhelinpistorasia.

Kuva 44. Asunnon C16 puhelinpistorasia.

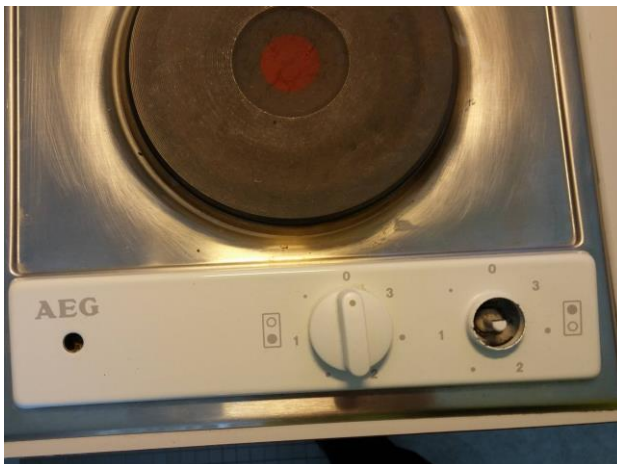
Kuva 45. Asunnon C13 liesi.

Osassa asunnoista on omat liedet ja uunit, joiden syöttö tulee asunnon omasta ryhmäkeskuksesta. Osassa ryhmäkeskuksista näiden syötön vikavirtakatkaisijat ovat päällä ja osassa poissa, esimerkiksi asunnon B12 lieden kolmivaihe syötön yksi vikavirtakatkaisija oli päällä. Paikalla olevan henkilökunnan mukaan heillä ole varmaa tietoa ketkä asukkaista saavat käyttää kyseisiä kodinkoneita. Asunnoissa C13 ja E24 lieden merkkivalo on hajonnut joka voi johtaa sähkölaitteen tahattomaan käyttöön. C13 lieden toinen säätönappi puuttuu kokonaan (kuva 45).

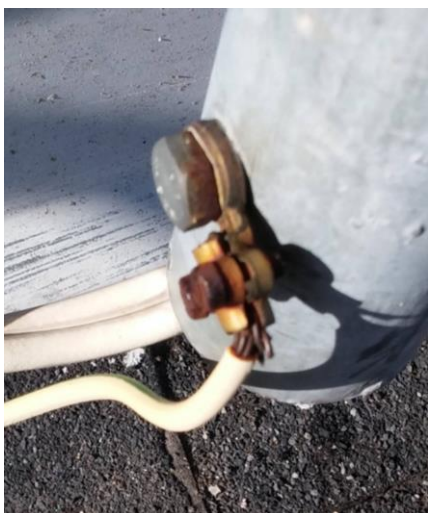
Kuva 58. Kattoantennin maadoitus.

Kattoantennin maadoitusjohdin ja kiinnikkeet ovat ruostuneet mikä voi huonontaa maadoituksen toimintaa (kuva 46).

Korjausehdotus: Antennin maadoitus huolletaan. Kattokoneiden turvakytkimet on suositeltavaa vaihtaa uusiin sillä ei voida olla varmoja kosteuden aiheuttamista vaurioista sähkölaitteelle.

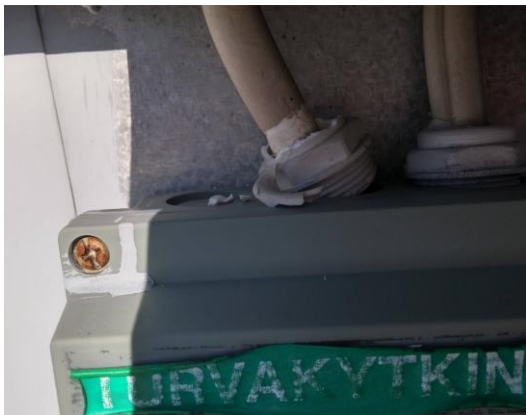
Kuva 59. Turvakytkin.

Kattokoneiden liitäntäkaapelien holkkitiivisteet ovat kuluneet ja osa murtuneet eikä kaikki laitteet ole enää kosteudelta suojattuja. Ulosasennettavan sähkölaitteen joka altistuu sateelle ja on asennettu yli 0,5m:n korkeuteen vesikaton yläpuolelle vaatii vähintään IP23 luokituksen. [5, 165]

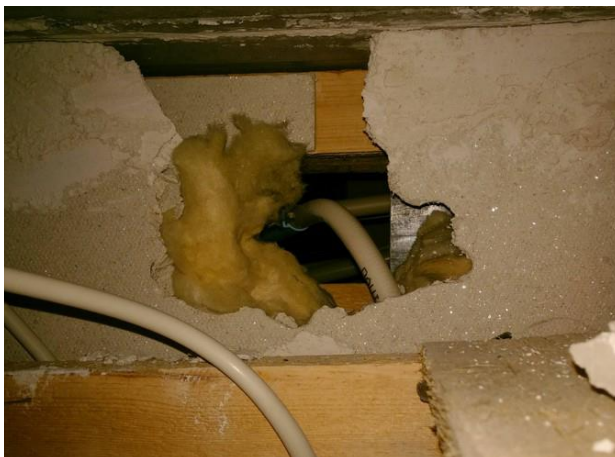
Kuva 60. Yleisosan ja eetulan välinen palo-osastointi.

Kohdassa, jossa johtojärjestelmä viedään rakennuksen osan kuten lattian, seinän, vesikaton, välikaton, väliseinän tai ontelon seinämän läpi, läpivienti on tiivistettävä siten, että rakennuksen osalle vaadittu palotekninen luokka pysyy samana kuin ilman läpivientä. [4, 227.]

Korjausehdotus: Palo-osastoinnit paikataan ja korjataan standardinmukaiseksi.
